I TALLER INTERNACIONAL “HÁBITAT Y COMUNIDADES SOSTENIBLES”

Mitigación de las transformaciones al hábitat para la salvaguarda del patrimonio construido.

Mitigation of habitat transformations for the safeguard of the built patrimony.

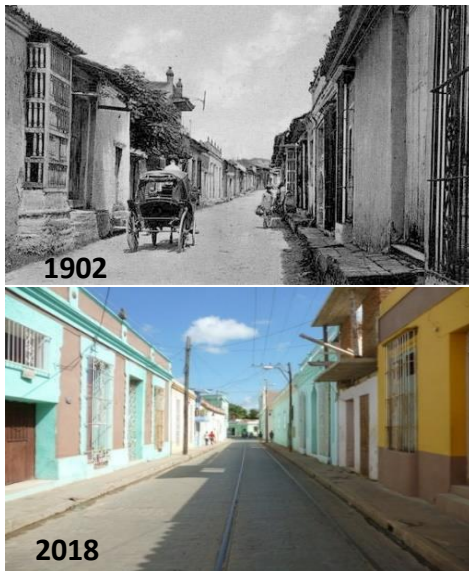
Figuras 1 y 2: Evolución Calle Independencia. Fuente: Elaboración propia.

Uno de los ejes de importancia en la zona es sin dudas la calle Independencia, ella juega un papel importante por su centralidad y sus valores, así como lamentablemente por el grado de transformación sufrido en su imagen urbana. Este eje se conoció inicialmente como calle del Paso Real, según una escritura registrada en el libro de registros del escribano Silvestre de Balboa correspondiente al año 1627 y en el siglo XIX recibiría el nombre de Candelaria. El

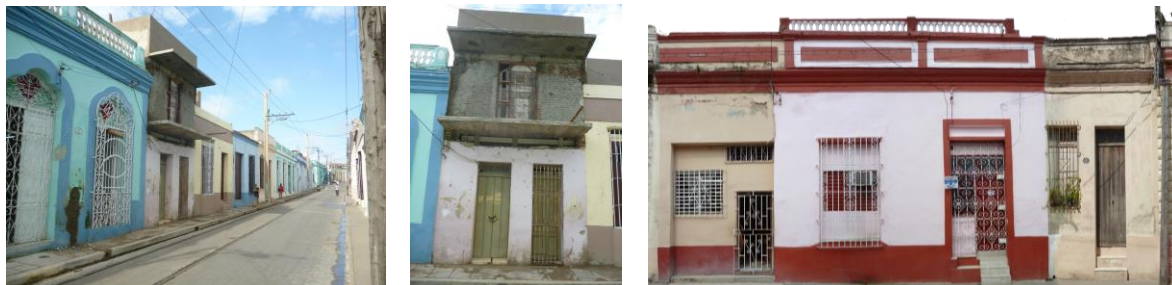
Figuras 3, 4 y 5: Serias transformaciones que evidencian la imagen descualificada del eje Independencia. Fuente: Elaboración propia.

Las transformaciones apreciables hoy en el eje en la mayoría de los casos son resultado del crecimiento o la segregación del núcleo familiar unido al déficit de estacionamientos en el centro histórico de la ciudad. Se evidencia falta de control por parte de las autoridades para detener a tiempo las malas prácticas que afectan la integridad y conservación de los bienes patrimoniales. Aun cuando se conocen las regulaciones impera la necesidad de resolver problemas objetivos sin importar las consecuencias de las transformaciones realizadas, así aparecen nuevas construcciones y elementos constructivos (carpintería y herrería) carentes de criterios de diseño que no se integran al perfil y como resultado de ello la imagen urbana descualificada.

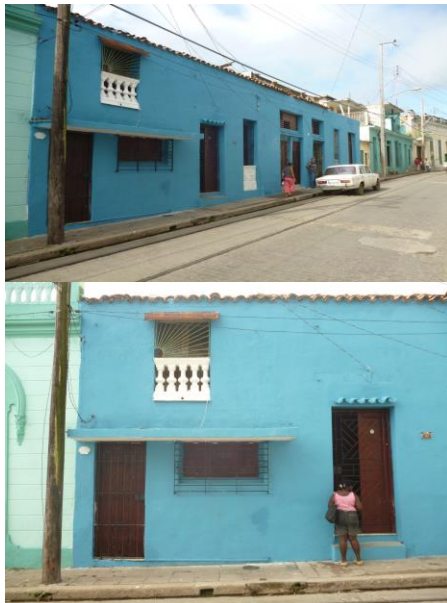
La vivienda ubicada en Independencia 105-109, antiguo Candelaria No. 41, presenta sustanciales transformaciones que van desde la apertura de nuevos vanos y la supresión de otros hasta la eliminación del histórico alero de tornapunta. También las rejas originales de madera por otras de hierro, incluyendo de distintas épocas, tamaños y diseños. De igual forma aparece la incorporación de un fragmento de pretil a manera de antepecho para ventana.

Figuras 6 y 7: Transformaciones en la vivienda ubicada en Independencia 105-109. Fuente: Elaboración propia.

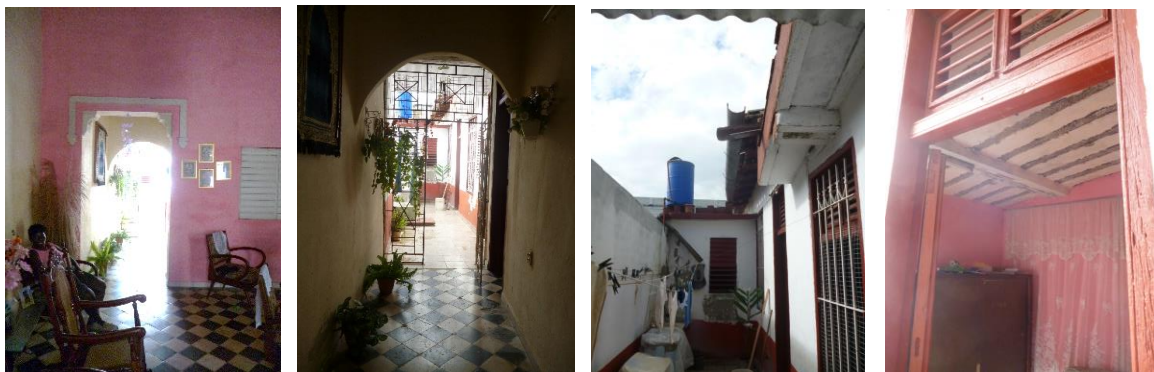
Las intervenciones realizadas en la vivienda original, apreciables hoy en la imagen urbana del eje, repercutieron en el interior de la misma por lo que se pierden elementos originales que le aportaron esplendor en el siglo XIX y primeras décadas del XX, entre estos el techo de par e hileras y cuadrales de madera de cedro, con lacería central y elementos figurativos, las columnas cilíndricas de capiteles toscanos con detalles de cadenas e iniciales a sobre relieve, y sobre estos un arco polilobulado, las losas catalanas de revestimiento del muro de cocina, el aljibe hacia el patio, las losas de barro en una porción del piso y la planta en U . Esta última transformación fue decisiva en el deterioro de las condiciones ambientales hacia el interior de la misma, con las correspondientes

afectaciones al confort ambiental que en su momento tuvo la vivienda original. Subdivisiones del lote modificaron las condiciones de ventilación e iluminación natural y la relación interior-exterior. En la actualidad se pierde el patio original disminuyendo su área.

Figura 8, 9, 10 y 11: Transformaciones en el interior que afectan el confort ambiental de la vivienda. Fuente: Elaboración propia.

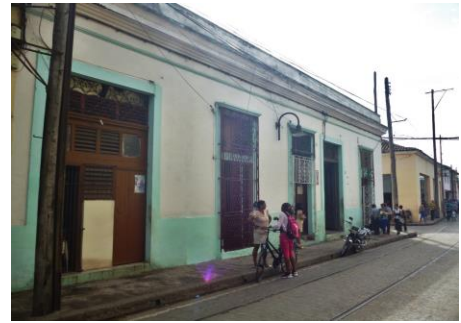
Un segundo caso de estudio muestra alarmantes transformaciones hacia el interior de las viviendas. La vivienda ubicada actualmente en Independencia 152, antigua Candelaria 36-38, ha sufrido a lo largo de la historia importantes transformaciones a nivel de su fachada. Las estructuras arquitectónicas originales de las tres casas correspondientes al siglo XVII fueron demolidas. Presumiblemente en los primeros lustros del siglo XVIII quedó construida una

nueva vivienda uniplanta de muros de ladrillos y techos de madera y tejas, la que volvió a ser refaccionada en las primeras décadas del siglo XX.

Figura 12: Transformaciones en la vivienda ubicada en Independencia 152. Fuente: Elaboración propia.

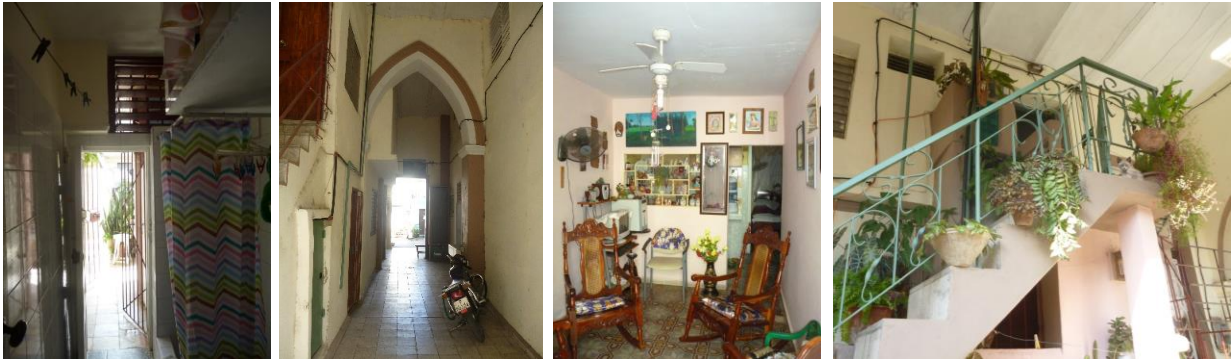
Figura 15, 16, 17 y 18: Transformaciones en el interior que afectan el confort ambiental de la vivienda.
Fuente: Elaboración propia.

En ocasiones se realizan los entresuelos sin posibilidad de un acceso desde el exterior, este es el caso donde el patio interior resulta acceso a segundo niveles. Otra de las transformaciones derivado de la subdivisión del lote es la pérdida de la ventilación natural que implica mayores consumos de energía.

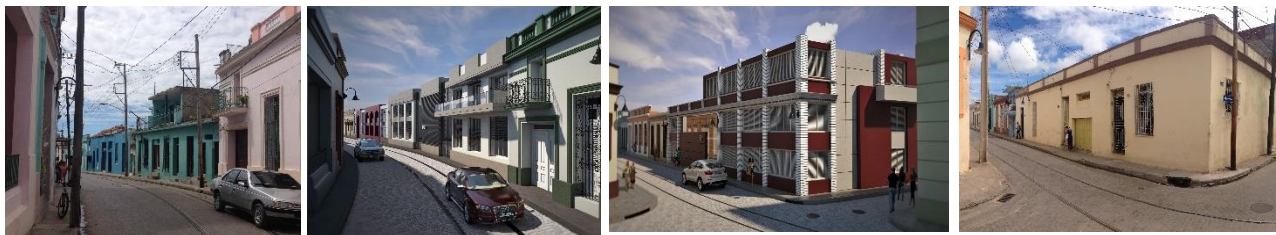
Figuras 19, 20, 21 y 22: Inmuebles proyectados a partir de las recomendaciones de diseño urbanas y arquitectónicas propuestas. Fuente: Elaboración propia.

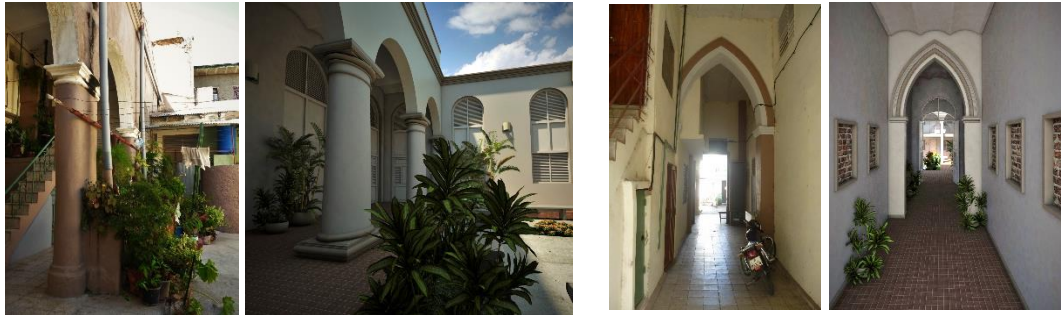
Figuras 23, 24, 25 y 26: Interiores proyectados a partir de las recomendaciones de diseño propuestas.
Fuente: Elaboración propia.
