XII SIMPOSIO INTERNACIONAL DE ESTRUCTURAS Y
GEOTECNIA 2019

Estabilidade de Taludes Rochosos: Estudo de Caso nas Rodovias BR-304 e BR-226 no Nordeste Brasileiro

Rock Slope Stability: Case Study in BR-304 and BR-226 Highways in Brazilian Northeast

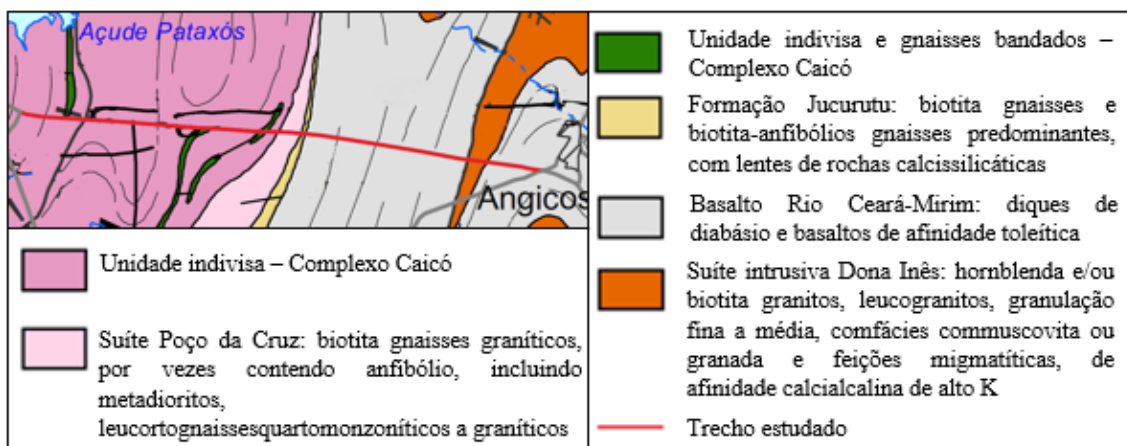
Figura 4. Formação geológica da parte BR-226 estudada. Fonte: adaptado de Angelim (2006).

Ademais, a BR-226 ultrapassa três formações que são mostradas na Figura 5. As duas principais formações são: Suíte Poço da Cruz e unidade metavulcanossedimentar do complexo Caicó. Angelim (2006) cita que as rochas com a formação suíte poço da cruz são de composição quartzo monzonítica a granítica, leucocráticas, foliadas, de granulação grossa, contendo porfiroclastos róseos de microclina, imersos em matriz quartzo-feldspática, com biotita e anfibólio em variadas proporções e raramente muscovita.

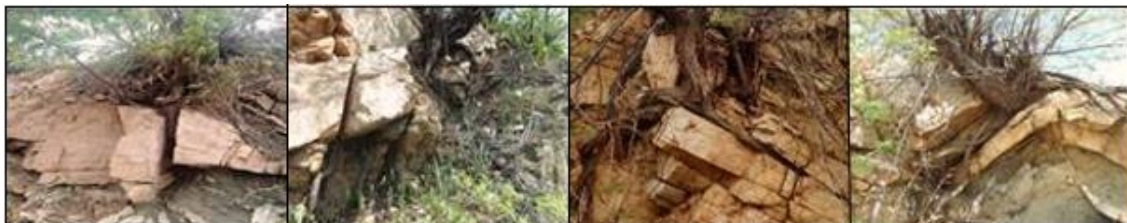
Outro fator verificado foi a ação física dos vegetais (Figuras 6 e 7), já que havia a presença de vegetação sobre os taludes, e é caracterizada pela invasão de raízes ao longo de fendas presentes em algumas rochas. Na medida em que o vegetal cresce em contato com o maciço, suas raízes vão penetrando nas fraturas, provocando um alargamento forçado no espaço em que adentram. Em consequência disso, ocorre a desagregação da rocha.

Figura 6. Ação física dos vegetais (BR-304). Fonte: autores (2017).

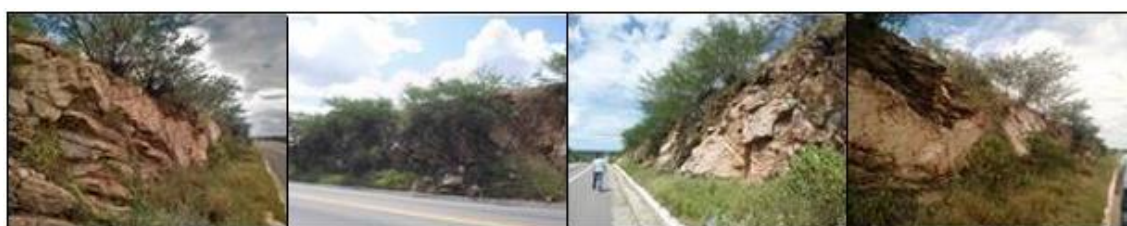
A presença de vegetação de médio porte também pôde ser constatada em áreas de corte do trecho analisado da BR-304. Este fenômeno contribui de forma direta para o desprendimento de blocos rochosos por meio da ação física dos vegetais. Foi averiguado que grande parte das áreas de corte da BR-304 apresentam rochas com estrutura estratificada. Isto intensifica a invasão das raízes entre as camadas, dada a maior facilidade de crescimento nos espaços entre os estratos. A Figura 8 apresenta exemplos de estratificação, capturadas em áreas de corte da BR-304.

Figura 7. Presença de vegetação nos maciços rochosos (BR-304). Fonte: autores (2017).

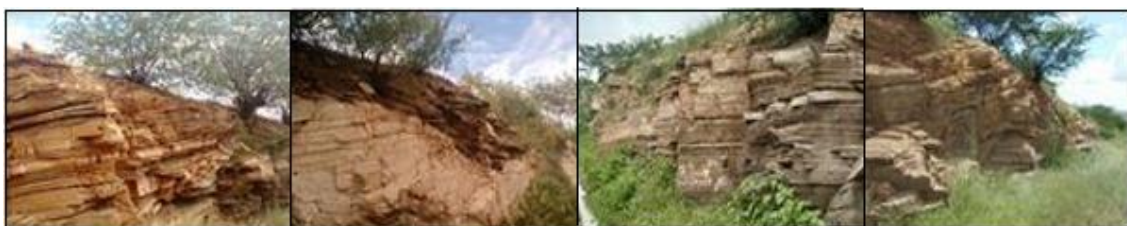
Figura 8. Estratificação presente em rocha (BR-304). Fonte: autores (2017).

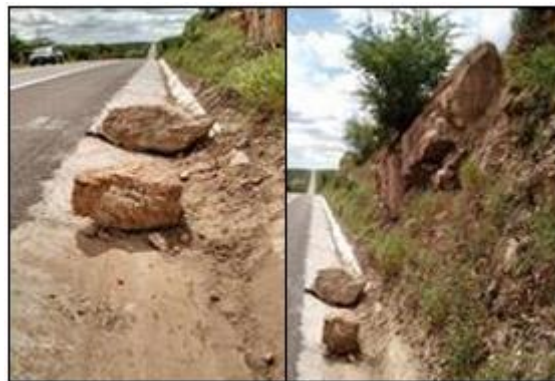
Todas as condições mencionadas anteriormente caracterizam a diminuição da capacidade de resistência dos maciços rochosos, causando o desprendimento de blocos e deslizamentos de detritos. Assim, a Figura 9 apresenta trechos da BR-304 onde foram observadas quedas de blocos rochosos. É possível, ainda, perceber que os blocos de rocha não atingiram a seção tipo da rodovia.

Figura 9. Trechos apresentando quedas de blocos (BR- 304). Fonte: autores (2017).

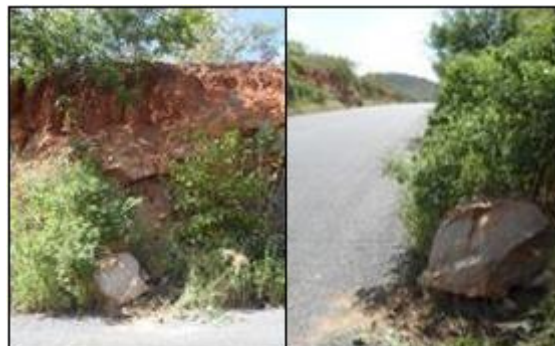
Os cortes feitos em rocha na rodovia BR-226 são mais recentes do que os apresentados na rodovia anterior, sugerindo alterações menos intensas por parte de agentes intempéricos com o passar dos anos. No trecho analisado, verificou-se também a ocorrência de desprendimentos de blocos rochosos (Figura 10). A ausência de acostamentos adequados ao longo da via também pode ser qualificada como um fator de risco em relação ao desprendimento de blocos rochosos.

De acordo com Nunes, Guedes e Cardoso (2010), a estabilidade dos taludes está diretamente associada à altura deste, tendo em vista a relação com a energia potencial de uma massa de rocha e, portanto, quanto maior for a altura do talude maior será o risco envolvido na queda de blocos. Uma vez que o trecho de análise apresenta taludes mais elevados, considera-se maior a insegurança dos usuários da rodovia.

Figura 10. Bloco de rocha entre a vegetação (BR-226). Fonte: autores (2017).
