**PROPUESTA DE ACTUALIZACIÓN DE DISEÑO Y  
REPARACIÓN DE PUENTES TÍPICOS DE VIGA Y LOSA PARA  
CARRETERAS.**

***PROPOSAL FOR UPDATING THE DESIGN AND REPAIR OF  
TYPICAL BEAM AND SLAB BRIDGES FOR ROADS.***

Ing. Raikov Santana Mendoza correo electrónico: [raikov-santana@empai.co.cu](mailto:raikov-santana@empai.co.cu).

Empresa de Proyectos de Arquitectura e Ingeniería de Matanzas (EMPAI).Cuba

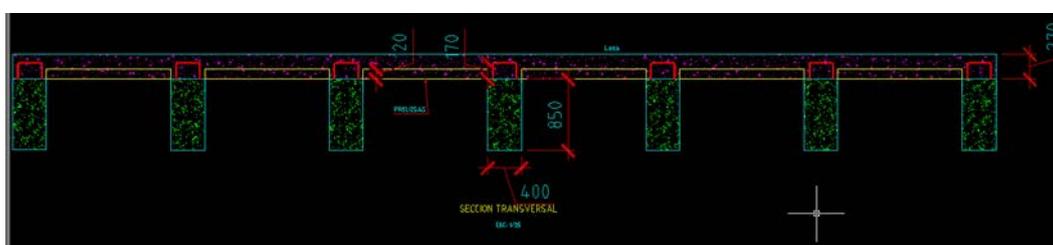
de T y alcanzar la continuidad en este proyecto. Las soluciones abarcan dos vertientes pues la primera es para el caso de reparación en el cual se le coloca un cerco que alcance la losa, el proyecto típico el espesor total de la losa es de 180 mm; el nuevo cerco colocado deberá tener una altura de 170 mm para asegurar que se una con el refuerzo de la losa. En la figura 1.2 se muestran los cercos, que alcanzan una altura hasta la losa, logrando que la sección compuesta trabaje como una sección transversal en forma de T.

Figura 1.2 Colocación de los cercos de anclaje para reparación del proyecto típico.

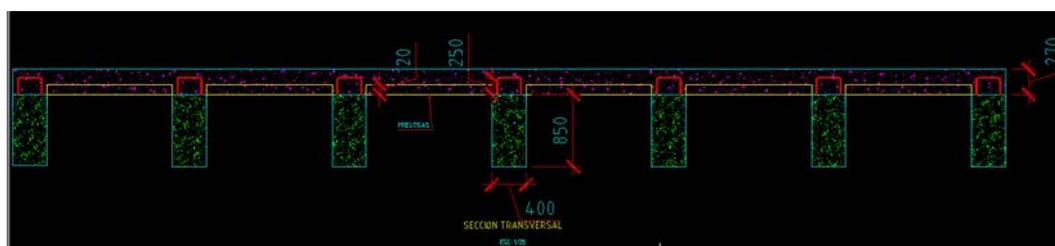
La segunda vertiente es para puentes nuevos en donde el espesor de la prelosa se aumenta hasta 120 mm y el de la losa alcanza los 150 mm; obteniendo un cerco de 250 mm para lograr la continuidad entre viga y losa a través de una sección compuesta.

Figura 1.3 Colocación de los cercos para el diseño de puentes nuevos de este tipo.

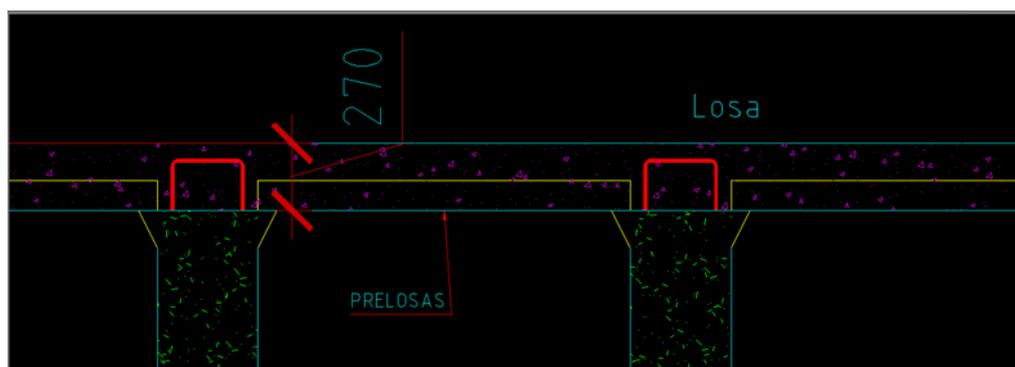
Se considera para disminuir las tensiones que son transmitidas de la prelosa hacia la viga se le colocarán pestañas en los puentes nuevos y se incrementara el espesor del

tablero hasta 270mm. En el caso de la reparación realmente no se puede presentar ninguna solución.

Figura 1.4 Colocación de las pestañas para los casos de nuevos puentes.

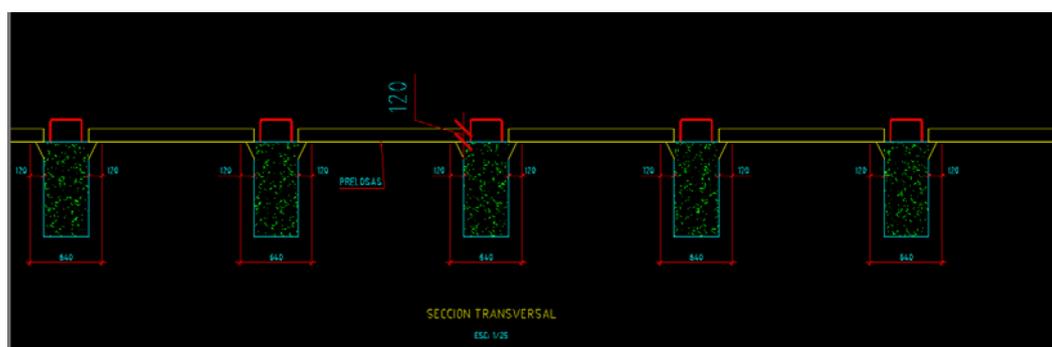
En aras de lograr que el refuerzo cumpla con su función, y el brazo de trabajo pueda contrarrestar las cargas actuantes que se originen se considera aumentar el espesor de la prelosa a 12cm este número no es al azar pues está basado en toda una práctica aplicada en la experiencia por parte de los ingenieros norteamericanos en la American Association of State Highway and Transportation Officials AASHTO.

Figura 1.5 Determinación del espesor de la prelosa.

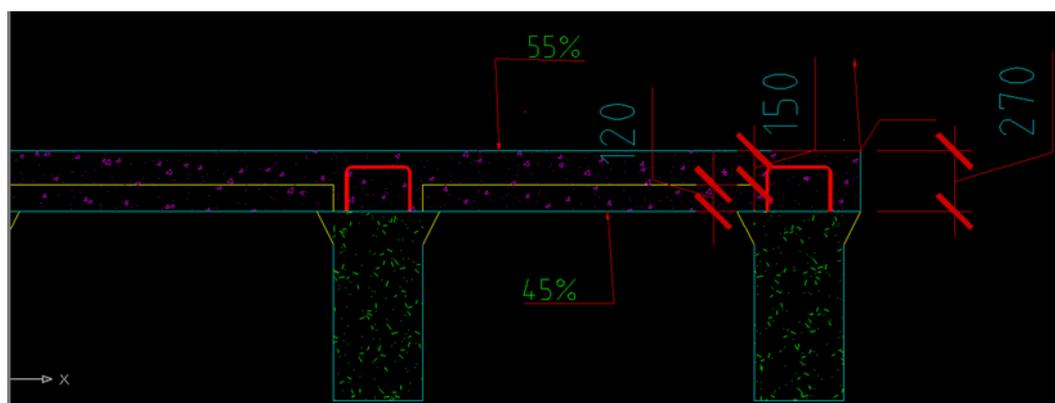
La recomendación sería el aumento del espesor total de la losa a 27cm que se plantea en una especificación de la American Association of State Highway and Transportation

Officials AASHTO que este criterio se basa en la construcción de varios puentes continuos en varios estados de Norteamérica. La especificación 9.7.4.3 Concrete Formwork que expone que la prelosa tiene que ser el 45% del espesor total; y el resto de esos 55% le correspondería a la losa.

Figura 1.6 Análisis del espesor total de la losa.
