### Estudio de generación de modelo práctico considerando una evaluación de planta fotovoltaica para la empresa Tesla Energy

#### *Generation Study and Evaluation of the Photovoltaic Plant in the Tesla Energy Company*

**Resumen:** Este trabajo presenta la evaluación de una planta fotovoltaica instalada de 66kWp en la lechería de Miraflores, en Angol, Región de la Araucanía, Chile, con el propósito de consumo eficiente de la energía. El principal objetivo de esta planta solar es minimizar el consumo energético proveniente de la red local, produciendo parte de la energía desde fuentes de energías renovables, como la energía fotovoltaica. La producción de energías renovables conlleva a otros aspectos como el programa de mantenimiento, donde las fallas son importantes. Los resultados a través del análisis de datos desde el año 2014 al 2017 muestra la eficiencia de la instalación al disminuir el costo total y al mismo tiempo da las principales guías para el mantenimiento del proceso para reparar fallas en los interruptores de potencia del convertidor, por sobre-voltaje, o cualquier otro problema en el sistema. Adicionalmente, este artículo muestra la eficacia en la detección de malfun

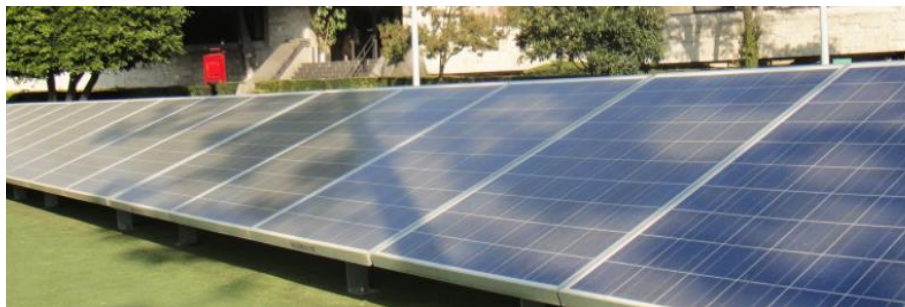
Fig. 3. Sombra de árboles proyectada en paneles FV.

Para un buen rendimiento de los módulos FV se debe evitar que los objetos en el entorno produzcan sombra sobre ellos, como se ejemplifica en la Fig. 3. La sombra no sólo disminuye la generación de energía, sino que también puede ocasionar que los módulos se sobrecalienten, acortando su vida útil. La operación de revisión del entorno la puede realizar también el usuario una vez por mes con el fin de evitar el fenómeno de los puntos calientes.

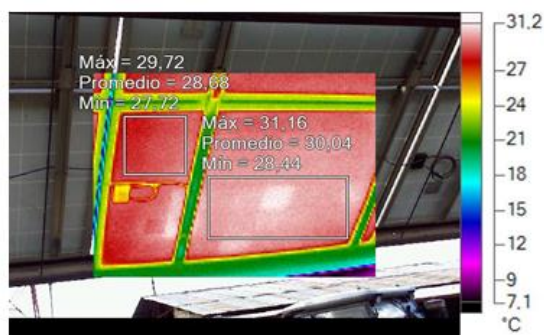
Fig. 9. Termografía con varios HS y distribución variada de temperatura.

Además, se identificaron dos módulos con una gran área de HS y una distribución variable de temperatura en las celdas, Fig. 9, estos paneles tendrán un rendimiento menor de producción y una vida útil reducida.

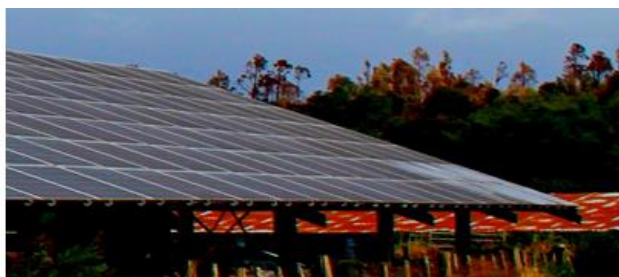
Fig. 12. Delaminación crítica en sistema FV.

En relación al delaminado, los paneles que presentan una delaminación bastante notoria se encuentran en la esquina inferior derecha de la estructura Fig. 12 formado por 6 paneles.

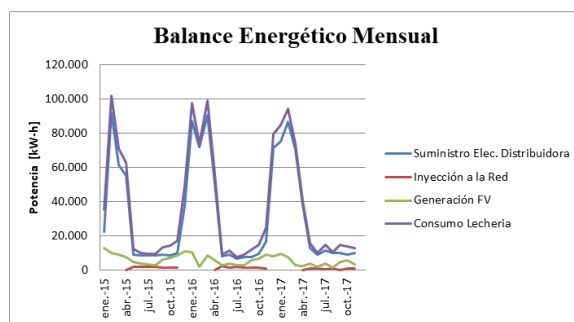
Fig. 15. Balance Energético mensual.

En relación al balance energético mensual de la instalación de Angol, se observa un alza de potencia activa en el consumo de lechería año a año. Esta alza comienza en el mes de noviembre y finaliza en el mes de marzo alcanzando una potencia promedio de 57.440 kW. Esto se debe a la utilización de los sistemas de regadío en la época de verano; sin embargo, en los meses lluviosos (abril a octubre) se tiene una potencia promedio de 14.747 kW Fig. 15.
