### ***Aplicación Industrial del Mortero Expansivo en el Canal Trasvase Alacranes-Pavón desarrollado por el CIDEM-UCLV.***

### ***Industrial Application of Expansive Mortar in the Alacranes-Pavón Diversion Canal developed by CIDEM-UCLV.***

**Ing. Yunaisy Roidríguez Correa<sup>1</sup>, Equipo técnico EAH-VC-CIDEM**

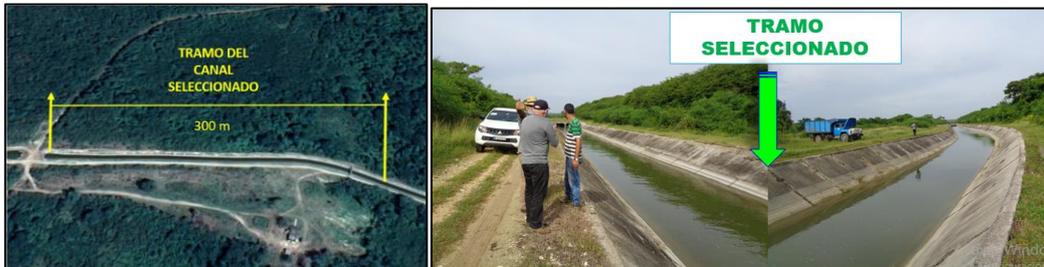
*Figura 1: Canal Trasvase Alacranes-Pavón.*

Posteriormente se seleccionó el tramo de estudio en 300 m entre los estacionados 174+00 y 177+00.

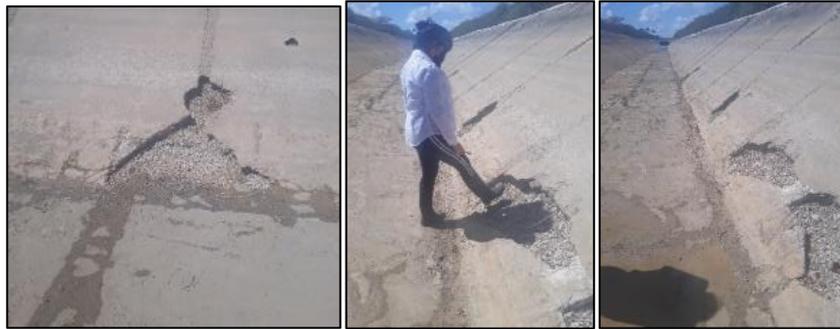
- ❖ Erosión, pérdida del material que conforma la superficie en algunos sectores de la estructura.

**Figura 3. Erosión de la superficie en el cuerpo de la estructura**

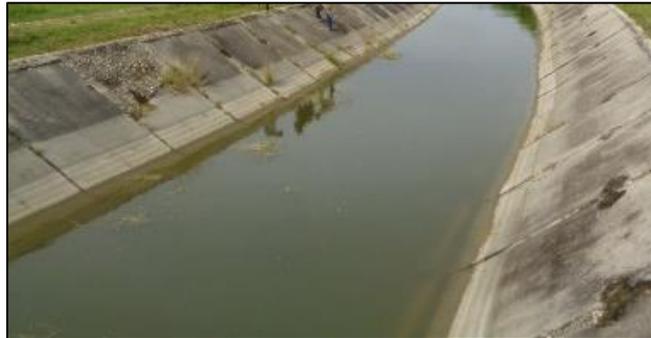
- ❖ Presencia de vegetación: Crecimiento de vegetación en las juntas de la estructura y en cercanías, las posibles causas del deterioro pueden ser causadas por ambientes húmedos propicios para el crecimiento de vegetación en pequeños espacios de la estructura y los daños causados corresponden a fisuramientos que se pueden atender con tratamientos de superficie.

**Figura 4. Daño por vegetación**

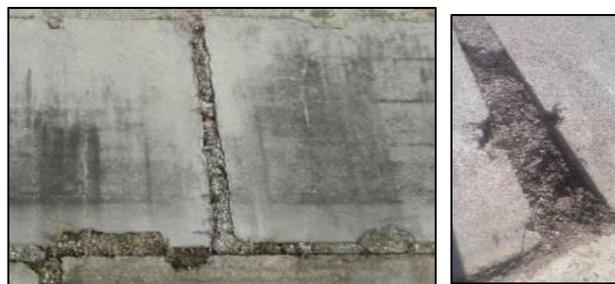
- ❖ Erosión de juntas: Pérdida parcial o total del material que conforma la junta entre las secciones que forman la estructura, las posibles causas del deterioro pueden ser causadas por asentamiento diferencial entre losas y la contracción la de mezcla utilizada.

**Figura 5. Erosión de juntas en el cuerpo de la estructura**

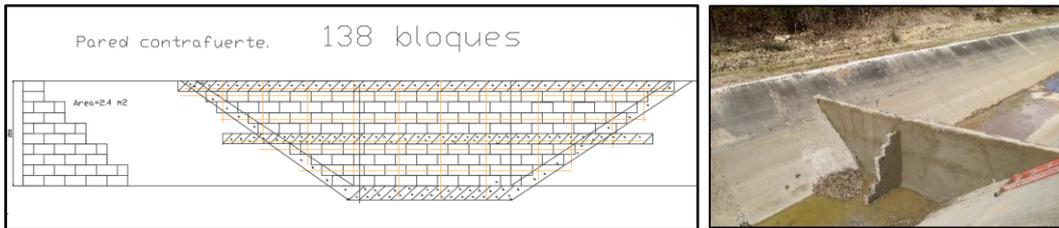
**Figura 6: Preparación de las juntas en el canal.**

Previamente se repararon las oquedades con la aplicación de 1 m<sup>3</sup> de hormigón con el objetivo de alcanzar el espesor de revestimiento.

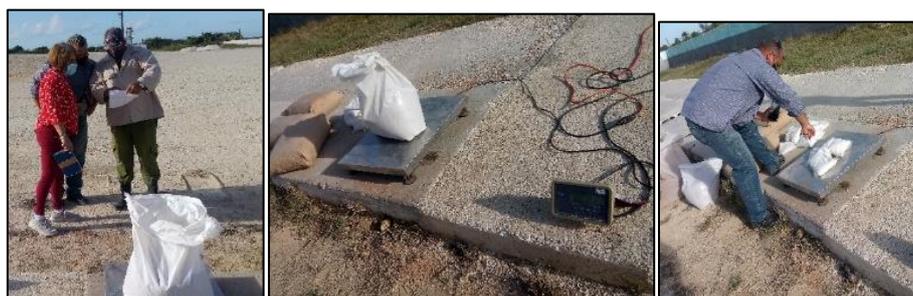
- 1- Se contrató a la Empresa de Servicios Técnicos Industriales situada en el Santo, municipio de Encrucijada, Villa Clara, perteneciente a AZCUBA como constructor que se encargó del proceso de fabricación del mortero (según Instructivo Técnico para Morteros Expansivos) y la aplicación en el canal.
- 2- Los materiales (para 1m<sup>3</sup> de mortero) fueron pesados y luego mezclado del Batching plant.

**Figura 3.1. Pesado de los materiales a usar en el mortero.**

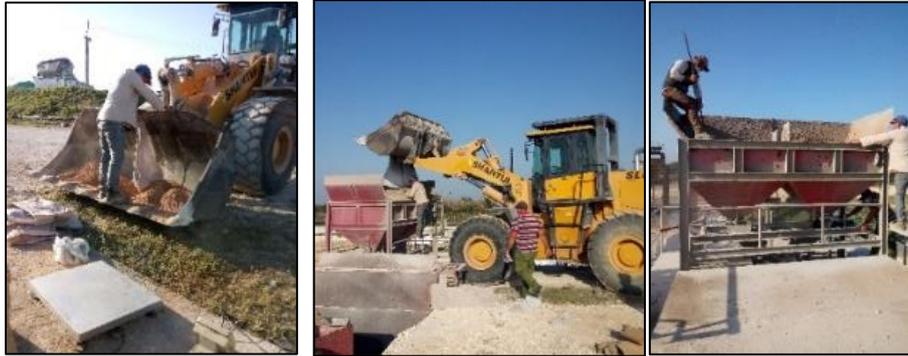
- 3- Mezclado en seco todos los materiales.

*Figura 3.2. Mezclado de las materias primas.*

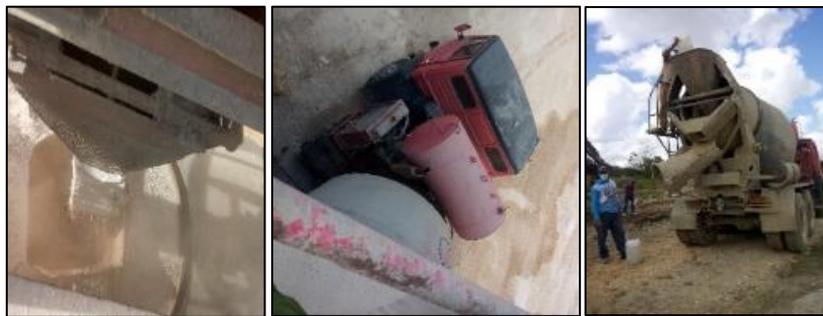
- 4- Luego de mezclado se colocó en un camión hormigonera sin añadir aún el agua de amasado.

*Figura 3.3. Transporte del mortero hacia el canal.*

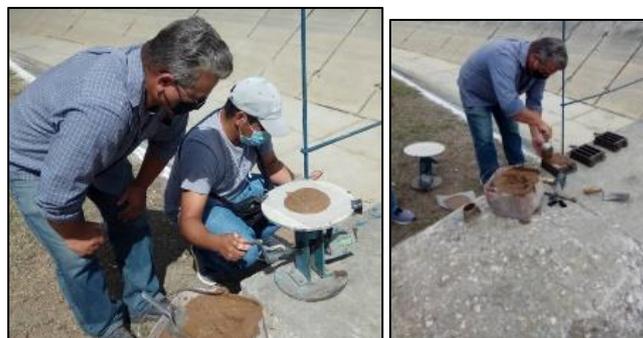
- 5- Con el objetivo de que no se ocasionara el fraguado del cemento durante la transportación desde el batching plant hasta el canal, el agua se midió en litros y se añadió posteriormente en la zona de estudio.
- 6- Una vez preparado el mortero se realizó la toma de muestras en probetas para efectuar los ensayos de Resistencia a la compresión a las edades de 7 y 28 días y el ensayo de Absorción capilar en el Laboratorio de la Facultad de Construcciones de la Universidad Central "Marta Abreu" de Las Villas.

*Figura 3.4 Toma de muestras para los ensayos.*

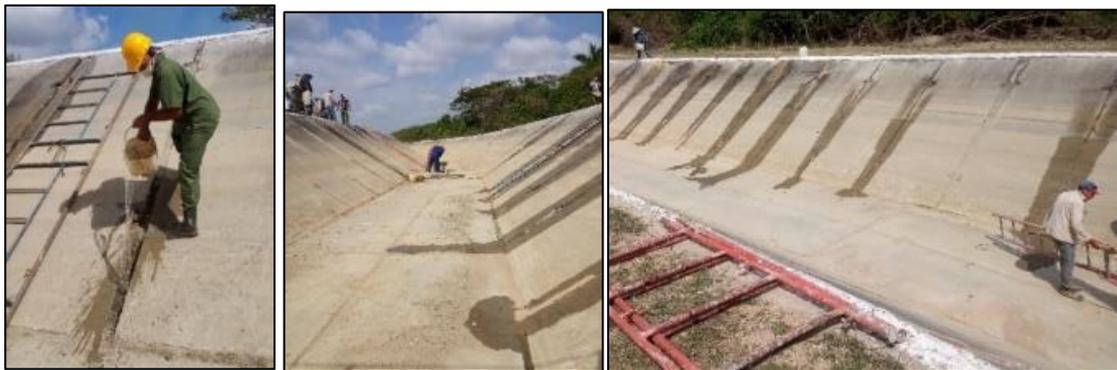
- 7- Se procedió a la colocación del mortero en el canal verificando que los obreros cumplieran con las medidas de protección para trabajar con el aditivo expansor las que relacionamos a continuación:
- ✚ Trabajar con el producto en lugares ventilados y con protección naso – bucal (mascarilla). Si se produce inhalación, retirarse a un lugar ventilado.
  - ✚ Trabajar con guantes y ropa de protección. En caso de contacto, eliminar el producto en seco y luego lavar con agua y jabón.
  - ✚ Trabajar con anteojos durante la manipulación del producto. Lavar con abundante agua durante varios minutos si hace contacto con los ojos y consultar a un médico.
- 8- Se limpiaron las juntas usando cepillos, escobas y otras herramientas para eliminar rastros de mortero anterior.
- 9- Las juntas se humedecieron para evitar que la sustancia pudiera absorber el agua de amasado del mortero.

*Figura 3.5 Humedecimiento de las juntas.*

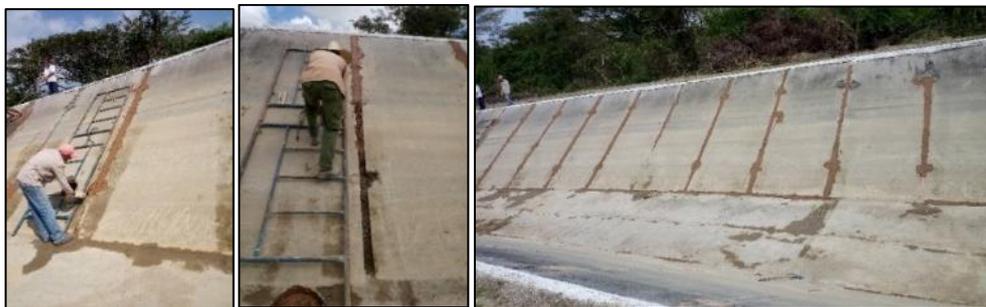
- 10- El mortero se aplicó en una capa homogénea hasta que rellenara el volumen de la junta.

*Figura 3.6. Colocación del mortero en las juntas del canal.*

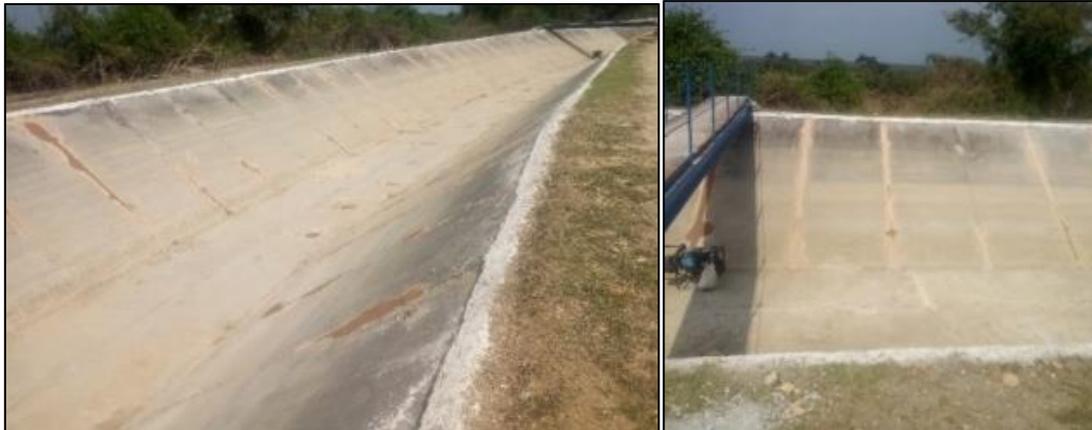
12- Se comprobó que el mortero selló las juntas, alcanzó la expansión adecuada, y no se observó ni fisuras, ni grietas en los mismos.

*Figura 3.7. Canal con Juntas reparadas.*

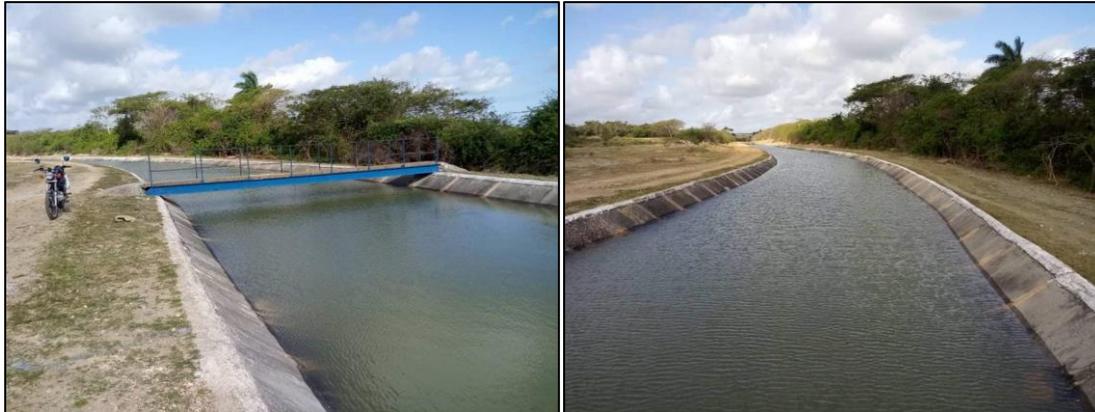
*Figura 3.7. Canal con Juntas reparadas.*
