I TALLER INTERNACIONAL “HÁBITAT Y COMUNIDADES SOSTENIBLES”

**Restauración arquitectónica de la Casa Natal de Gertrudis Gómez de
Avellaneda.**

Architectural restoration of Gertrudis Gomez de Avelladeda's Native House.

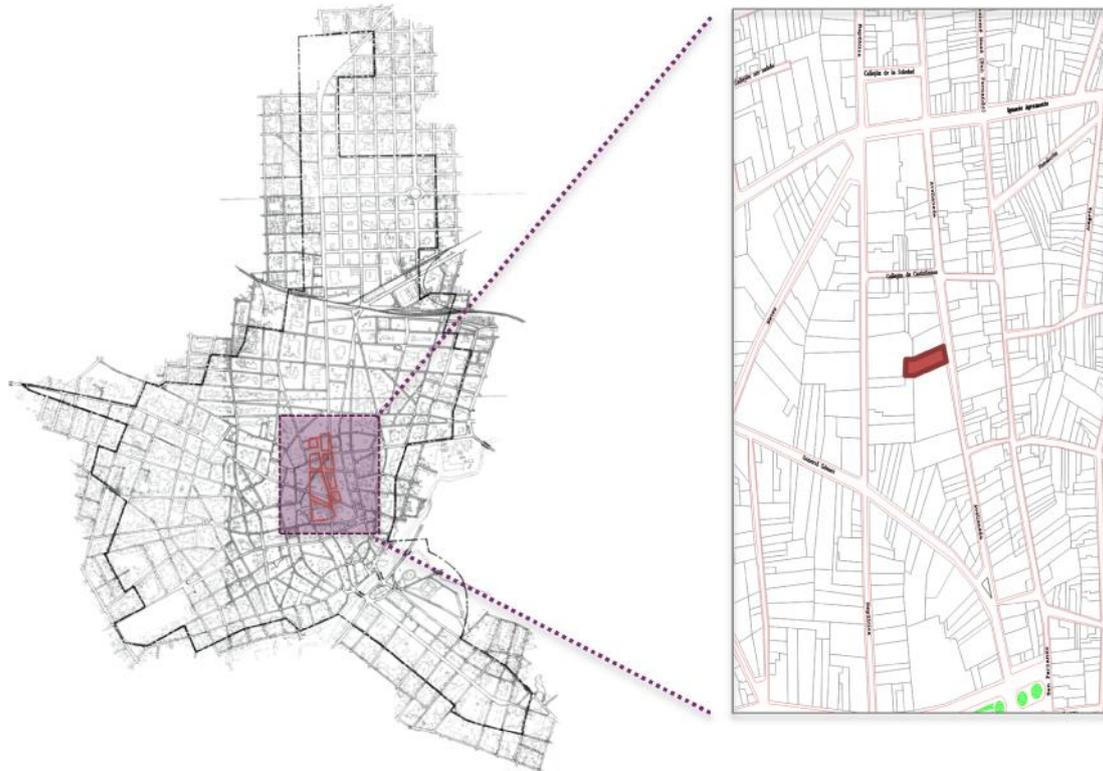
Figuras 1: Microlocalización del inmueble. Fuente: Elaboración propia.

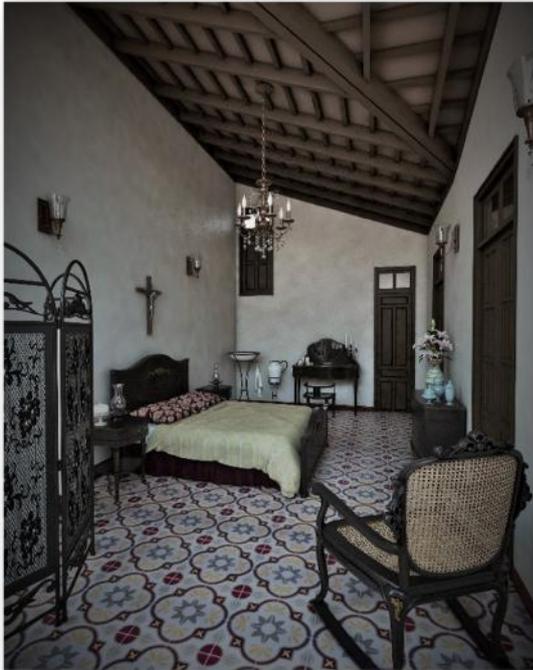
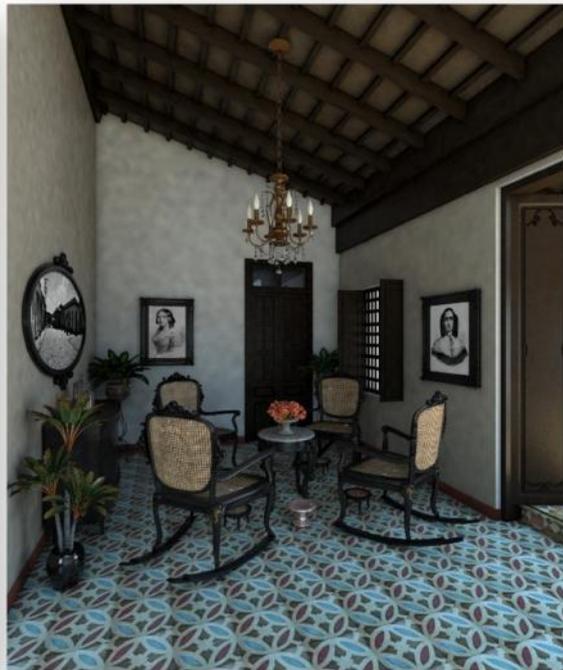
Figuras 5 y 6: Propuesta de interiores después de la intervención al inmueble. Fuente: Elaboración propia.

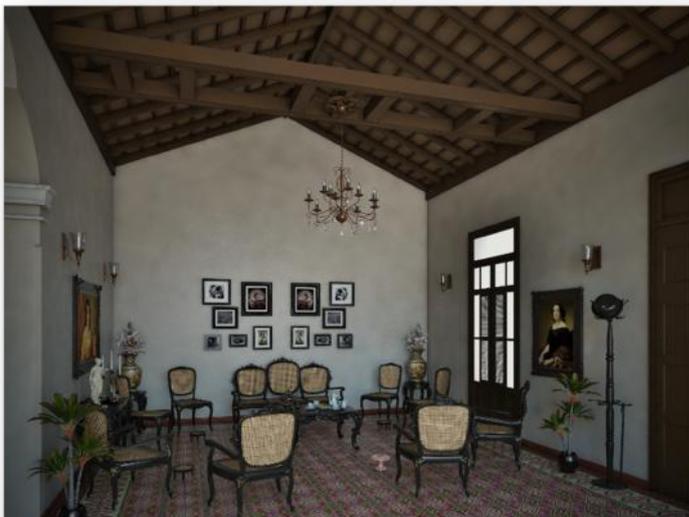
Figura 7: Propuesta de interiores después de la intervención al inmueble. Fuente: Elaboración propia.

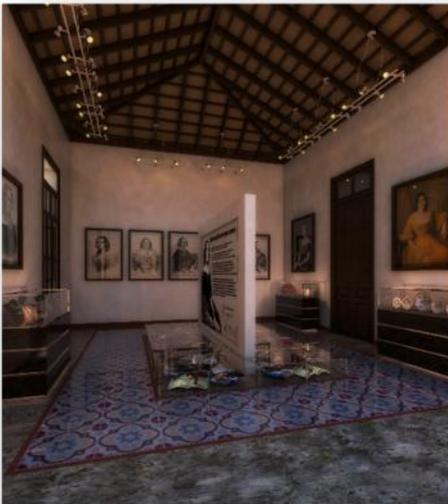
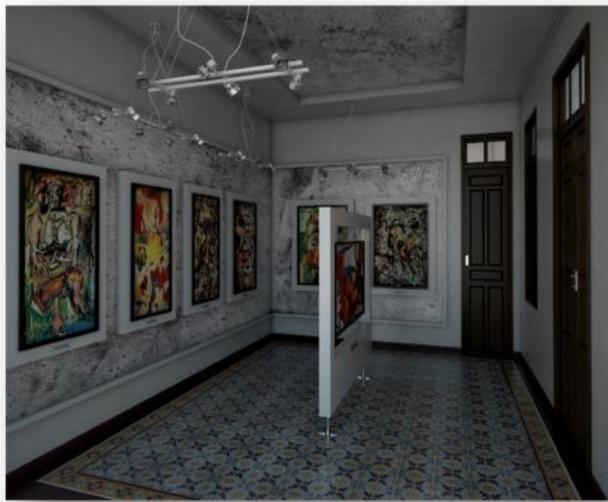
Figuras 8 y 9: Propuesta de interiores después de la intervención al inmueble. Fuente: Elaboración propia.
